国指定史跡

小田城跡

平成22年2月
つくば市教育委員会

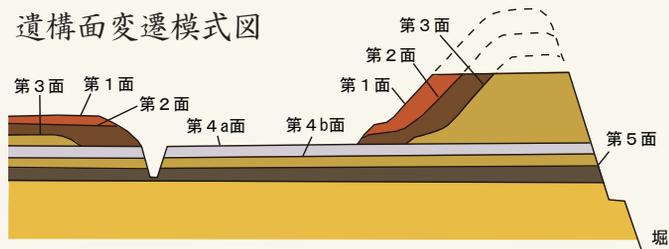
遺構面変遷模式図

調査により、盛土整地など改修の様子から6面にまとめられる遺構面（当時の地面、ないしその残り）を確認しました。上層から第1面・第2面…としています。遺構面保護のため、第2面以下の調査はごく一部だけに留めています。およその年代は次の通りです。

第1面 (戦国時代末)	16世紀後葉
第2面 (戦国時代)	15世紀末～
第3面 (室町・戦国時代)	15世紀中葉～
第4面 (鎌倉・南北朝・室町時代)	14世紀～
第5面 (鎌倉時代)	13世紀～
第6面 (平安時代以前)	～12世紀

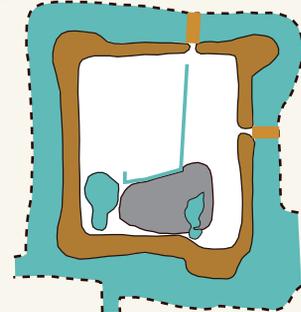
③ 第2面

第2面では、曲輪内部の北西に大規模な盛土整地がなされ、溝で区画されます。その内部は多くの建物が集中する区域となっています。この建物域では焼土や炭、焼けた壁土など、大きな火災の痕跡が顕著であり、小田城を舞台とした戦乱との関連が注目されます。南の石敷部は盛土により範囲が狭くなります。この時期までに、石敷部東西には有力氏族の城館でのみ確認されている園池が構築されます。本丸での建物域や園池の配置には絵画に描かれた足利将軍邸との共通性も認められ、名門小田氏の居城としての華やかさが強く感じられます。

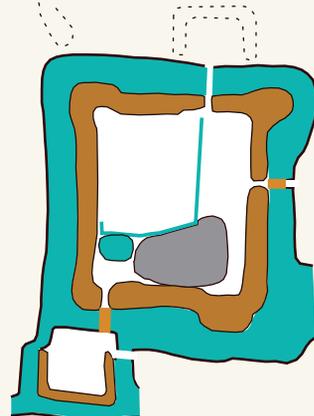
④ 第1面

小田城最後の時代の遺構面で、下層面に比べて多くのことがわかっています。第2面との大きな違いは東池を埋め、西池も縮小した一方で、南西虎口を新設し、その外側を防御する「馬出」を設置したことにあります。より戦闘に対応した変化と言えるでしょう。

堀・土塁 堀は幅約20～30m、深さ約4～5mの障子堀です。障子堀は、堀底に障壁（畝）を配したもので、敵を防ぐ工夫と考えられています。また、堀と土塁・櫓台の間には、幅1m前後の狭い平坦面（犬走り）が巡ることも確認できました。

土塁は基底幅が10～15mです。高さは不明ですが、南東櫓台の脇では約3m残っています。四隅は櫓台状に堀側へ張り出しますが、北西と南西は幅が狭く櫓台ではなかったようです。

虎口・橋 南西虎口が新設され、虎口が3ヶ所となります。調査では、南西虎口で3.2m四方の規模になる門とその内側につながる石垣が、北虎口で小石を敷いた舗装が、東虎口で1辺50cmほどの大きな門の礎石が、それぞれ見つかっています。

新設された南西虎口には木橋が架けられました。北虎口の橋は木橋から土橋へと変わり、東虎口の橋は土橋状の張り出しと木橋を組み合わせたものとなります。北土橋や東木橋の張り出しでは裾に石積みがなされており、南西虎口の石垣とあわせて石の多用がこの時代の特徴といえそうです。

曲輪内部 土塁の内側には南北約115m、東西約100mの平坦面が広がります。北西部の建物域は大溝で南北約75m、東西約70mに区画され、大溝内側の東側には塀もしくは柵が、南側には土塁がありました。建物域は周囲より約30cm高くなっています。建物域の内部は、南側では溝による区画が大きく柱穴や礎石が集中しますが、北側では区画が小さく焼けた壁土や炭化米が散布し、状況が異なります。このことは、南が主殿などの大型建物が位置した表(非日常)の空間で、北が倉庫や台所などの裏(日常)の空間であると考えられます。南の石敷部では、東池は無くなり、西池は狭くなって残ります。また、通路は東虎口から側溝をもって建物域へ向かうものが確認されたほか、北虎口から大溝に沿って南へ行くものの存在も推測されます。

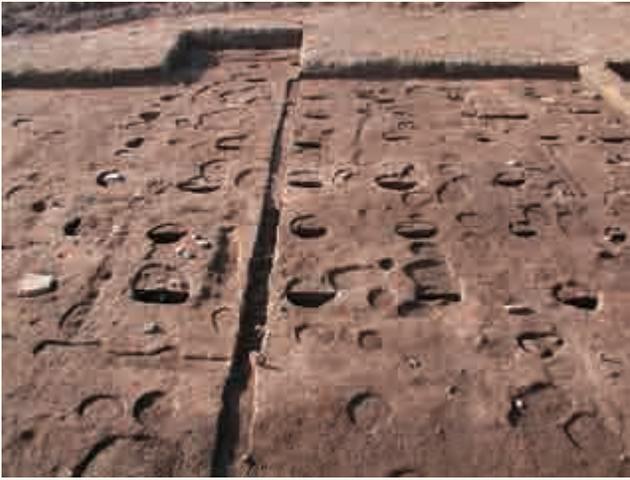
① 建物跡

写真左側に見える石は、建物の柱を支えていた礎石です。他に礎石は残ってはいませんが、列状に並ぶ穴の位置にも据えてあったと考えられ、ここに礎石建物跡があったと推測されます。建物域の南側では、もう1棟礎石建物跡が確認されており、この区域に礎石を据えるほどの立派な建物群があったと想定されます

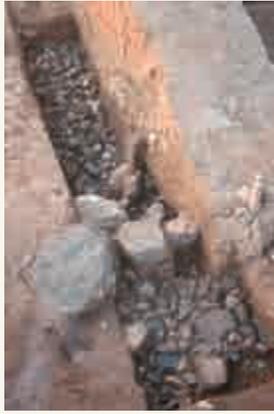
② 西池跡

当初は南側の土塁付近まで広がっていましたが、改修によって北へ狭まるとともに、深く掘り直されました。改修後の規模は、南北約14m、東西約17m、深さ約1mで、斜面には石が敷いてありました。写真の石は崩れていますが、本来は池の周りを飾る景石だったと考えられます。景石が少ない東池とは、様子が大きく異なります。

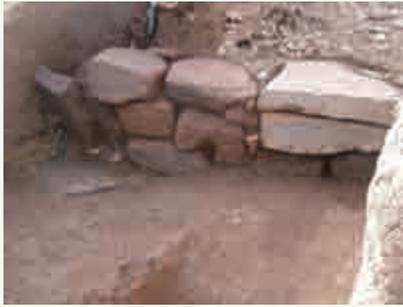
③ 南西虎口跡

石列と礎石を持つ門があり、虎口両脇の土塁裾部から本丸内側へ低い石垣を築いていました。写真中央の石は、石塔の部材です。また、南西馬出との間には、木橋が架けられていました。

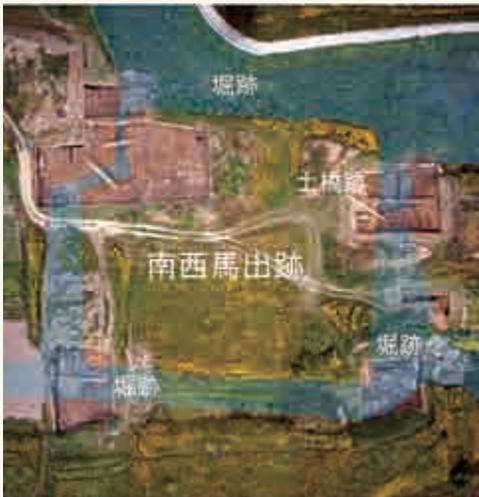
④ 南西馬出跡

南西虎口を守る約50m四方の馬出曲輪です。幅約10mの堀で囲われていますが、北西の堀は鉤の手状に屈曲して本丸の堀へとつながります。北東には、東隣の曲輪へ渡る土橋が、盛土で構築されています。

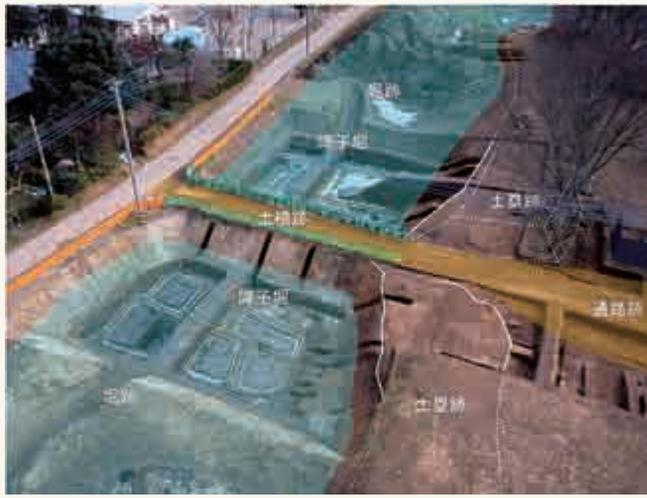
⑤北虎口跡

北虎口跡には2時期の変遷があり、最終期の虎口は幅約4mで、通路は小石等で舗装されていました。橋は障子堀や木橋の橋脚を埋めて構築した土橋で、裾部分には石積みが施されていました。一時期前の虎口跡は、最終期よりも西へずれた位置にあり、埋められた木橋と対応するものと考えられます。

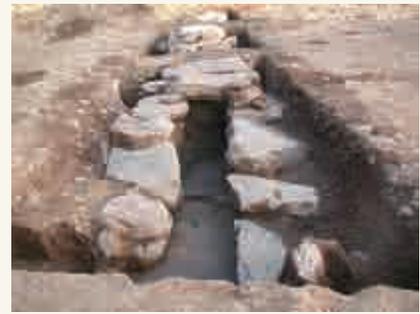
⑥暗渠跡

本丸中央南寄りの地点には、大溝へ続く石組みの暗渠跡があり、この上には通路が通っていたと考えられます。

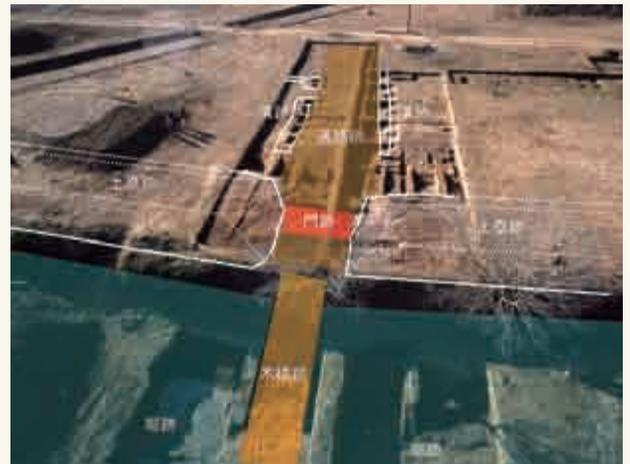
⑦東虎口跡

東虎口跡は3時期の変遷があり、改修毎に位置を南へ移動させています。複数の橋脚跡が確認され、障子堀の障壁が木橋部分を避けて構築されていたことから、長く使用されたと推測されます。最終期の虎口幅は約4mで、そこから両側に側溝がある幅6mの通路が建物域へと伸びています。

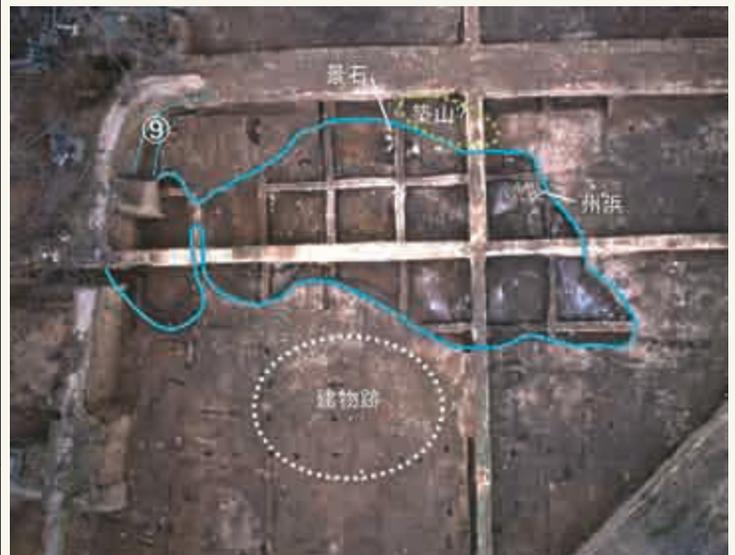
⑧東池跡

東池跡は、南北32m、東西13mの不整形で、深さ30~80cm。池底には石が敷かれていますが、斜面は西側の一部を除き石を使用していません。池跡は多量の炭化米層や黄褐色土層で一気に意図的に埋められており、出土品の年代から第1面の頃には機能していなかったと推測されます。

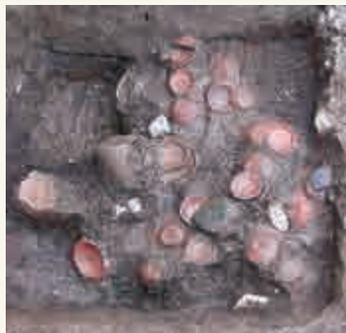
⑨遺物出土状況

本丸跡からは、13~16世紀の土器が多く出土しています。特にかわらけが多量で、本丸で酒宴や儀式が行われていたことが窺えます。写真は、東池へ続く溝跡での出土状況です。

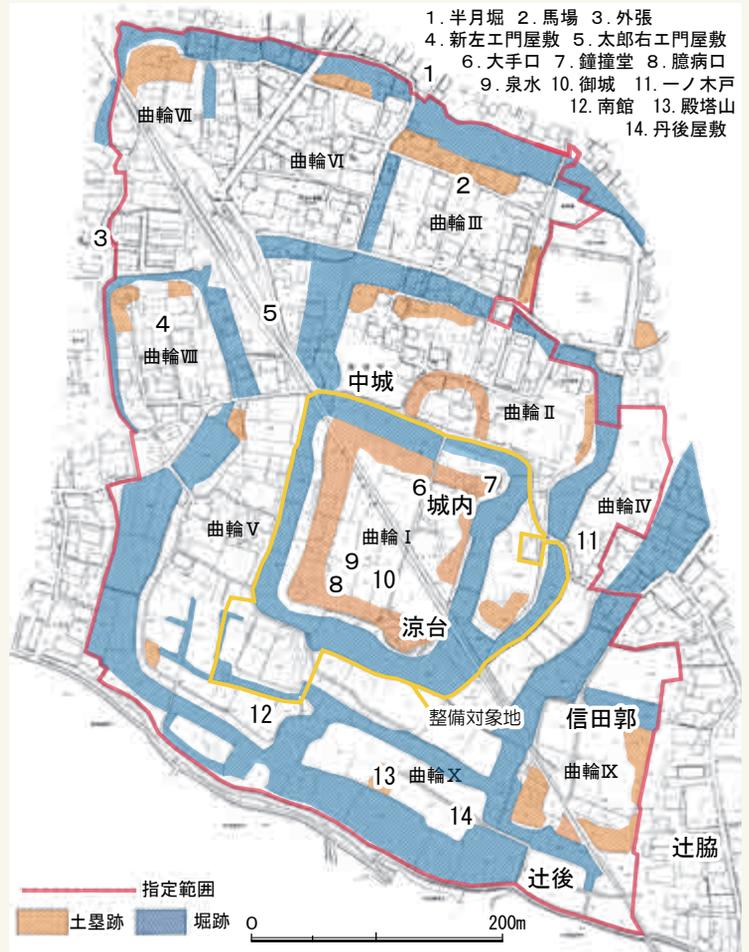
小田城跡の現況

現在残る小田城跡は、鎌倉時代以来何度も作り替えられ、廃城後に土塁を崩して堀を埋めるなどの改変が行われています。現在残る戦国時代末期の遺構は、方形の曲輪Ⅰ（本丸）を中心にほぼ三重の堀と大小の曲輪が取り囲む構造で、史跡指定範囲でも東西 500m、南北 600m以上の規模があります。
